**KOŚCIÓŁ P.W. ŚW. WOJCIECHA W
KRAŚNICY**

Oczyszczenie i impregnacja elewacji kościoła
św. Wojciecha Biskupa męczennika w Kraśnicy

**PROGRAM PRAC KONSERWATORSKICH
DLA RENOWACJI ELEWACJI KOŚCIOŁA**

WARSZAWA, LUTY 2024

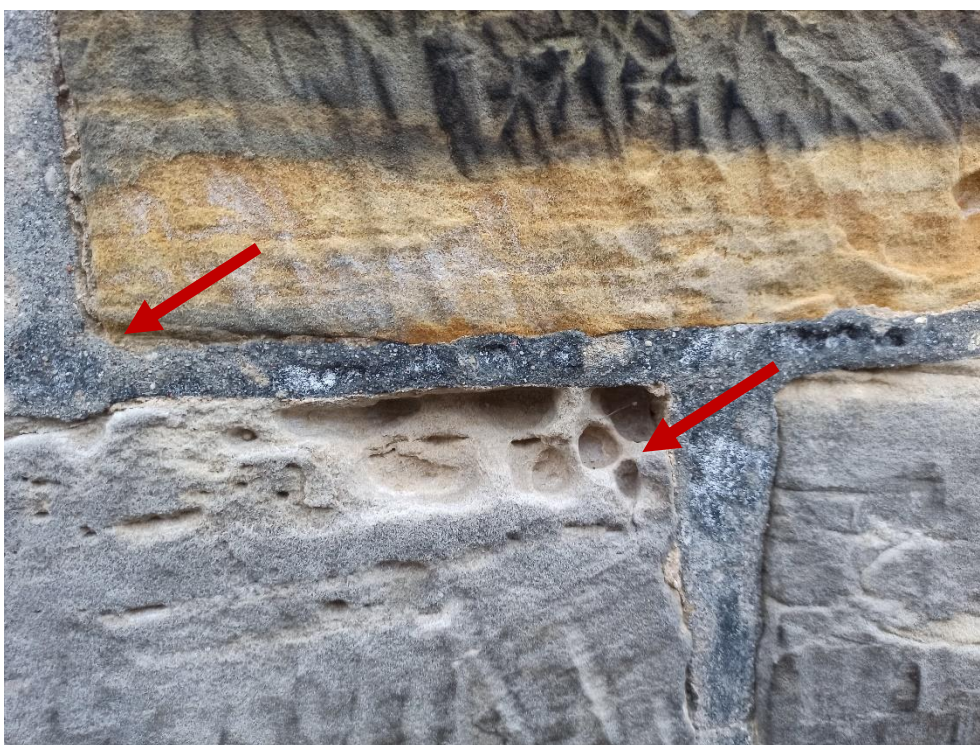
Kolejnym czynnikiem, przyspieszającym degradację okładzin kamiennych jest zaprawa cementowa, zastosowana podczas prac naprawczych w przeszłości. Zaprawa o spoiwie z cementu portlandzkiego charakteryzuje się dużo mniejszą porowatością i zdolnością kapilarnego przemieszczania wody oraz dużo większą mrozoodpornością i wytrzymałością mechaniczną w stosunku do piaskowca, co przyspiesza proces niszczenia kamienia. Większa szczelność zaprawy utrudnia odpływ wilgoci, która zbiera się na zewnętrznych krawędziach elementu kamiennego. W następstwie obserwuje się wykruszanie krawędzi na obwodzie lica kamienia. Niszczeniu ulega kamień, a nie, jak w przypadku zaprawy słabszej (tradycyjnie wapiennej) – spoina, którą można uzupełniać. Efekt ten zaobserwowano w dolnych partiach muru i bez wymiany spoiny problem będzie narastał i przyspieszał proces niszczenia budulca kamiennego. W miejscach, gdzie rozpad kamienia spowodował utratę spoistości, zaprawa cementowa traci przyczepność, powstają szczeliny, przez które penetruje woda, a następnie

Fot. 7. Osłabianie się warstwy powierzchniowej kamienia na skutek blokowania odpływu wilgoci przez spoinę cementową.

4.1. Luźne i uszkodzone spoiny z zaprawy cementowej należy usunąć mechanicznie za pomocą ostrych dłut, szczotek ze stali nierdzewnej, skalpeli, noży szewskich.

4.5. Wypełnić spoiny zaprawą renowacyjną na bazie wapna, **bezcementową**, np. Remmers FM ZF lub Optosan TrassNaturstein Fuge NHL. W przypadku głębokiego ubytku spoiny, nakładać partiami, zadrażniając pierwszą warstwę i pozwalając jej wstępnie związać. Sezonować spoiny, regularnie zraszając je wodą (nie moczyć!) aż do pełnego związania. Kolor zaprawy spoinującej mur piaskowcowy dobrać do zachowanej oryginalnej zaprawy (fot. w dokumentacji fotograficznej). Spoiny opracować na płasko, do głębokości ok. 2-3 mm w głąb lica muru – tak jak jest obecnie.

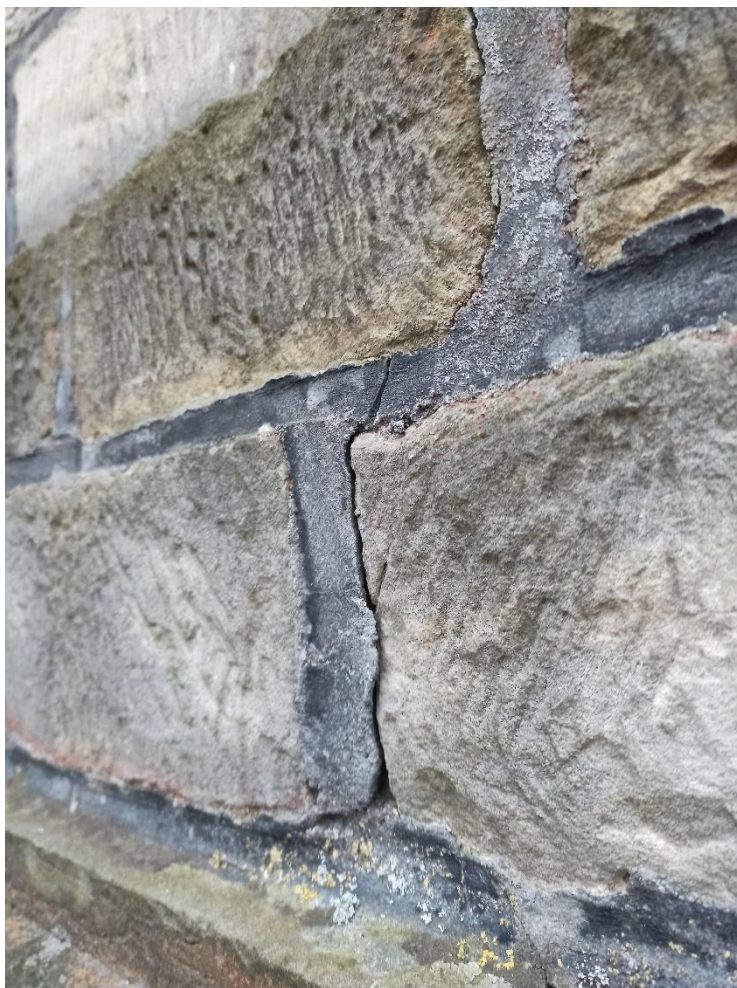
cementowe uzupełnienia fragmentami odpadają. Ponadto chłodna barwa zaprawy na bazie cementu, niedopasowana do ciepłych tonów piaskowca, pogarsza walory wizualne zabytku.

Fot. 8. Pękanie i odpadanie spoiny cementowej. Powstawanie szczelin, wpuszczających wodę do środka.

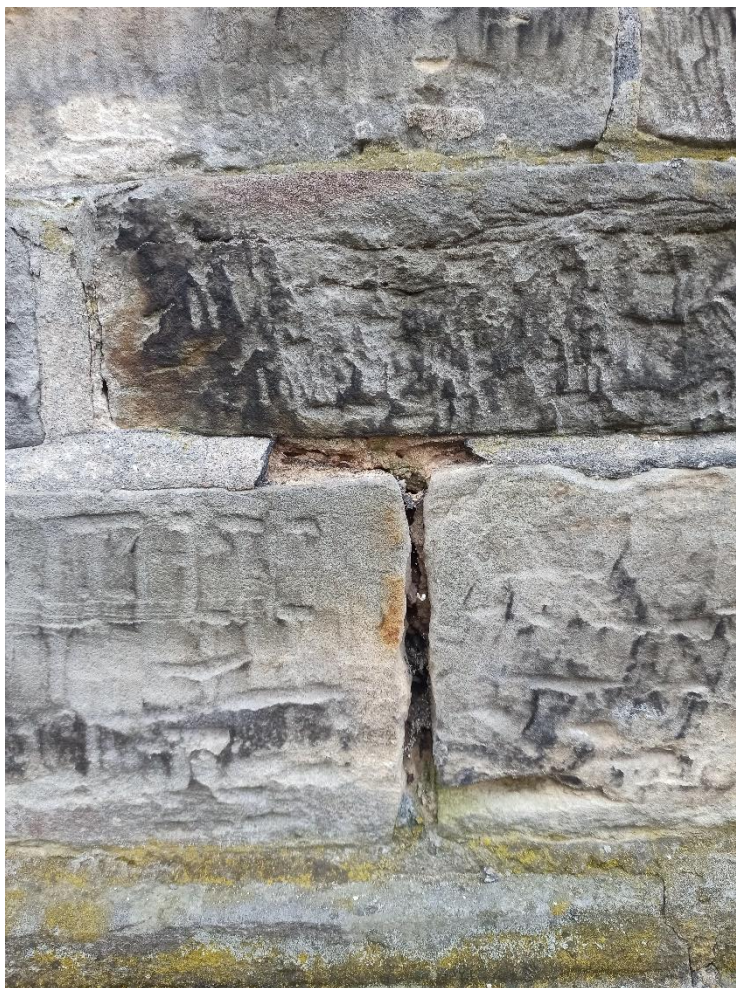
Fot. 9. Pękanie i odpadanie spoiny cementowej. Powstawanie szczelin, wpuszczających wodę do środka.

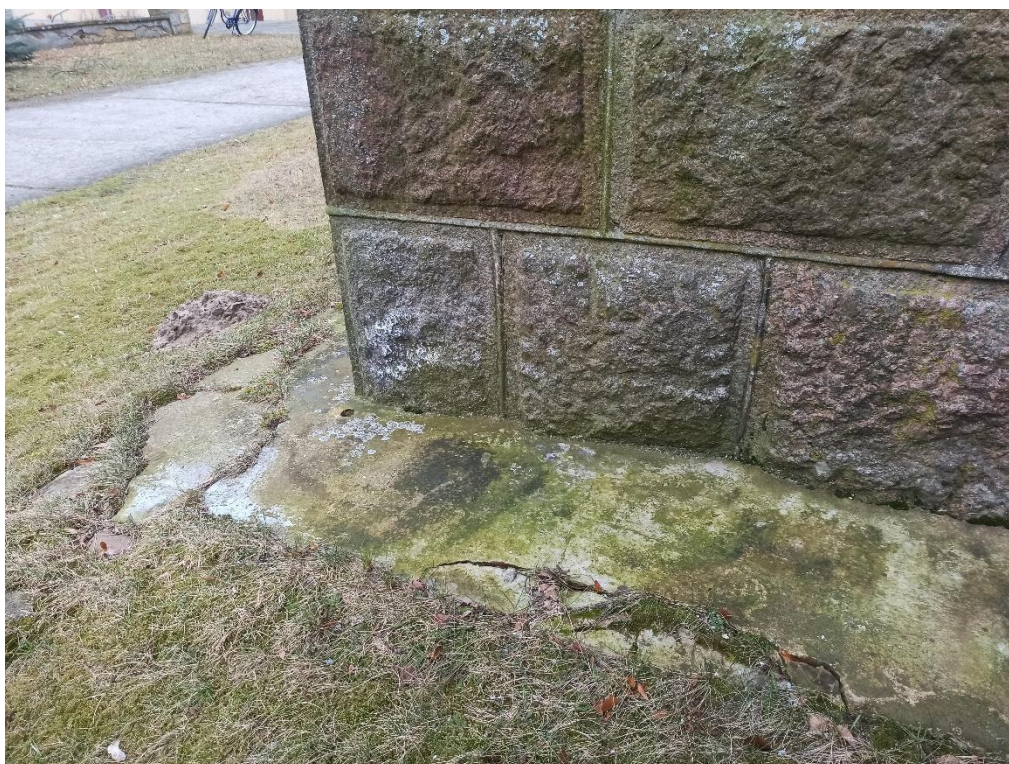
Kolejną przyczyną zniszczeń jest woda opadowa. Woda odbijająca się od powierzchni betonowej opaski wokół kościoła stale opryskuje elementy granitowe cokołu, sprzyjając powstawaniu i utrzymywaniu się wilgoci oraz w konsekwencji korozji biologicznej w postaci porostów i mchów obrastających kamień. Nawarstwienia biologiczne, poza względami estetycznymi, niszcząco działają na elementy piaskowcowe, utrzymując wilgoć i wczepiając się w nie, co w dłuższej perspektywie znacznie przyspiesza erozję surowca kamiennego.

Fot. 20. Kościół w Kraśnicy, opaska betonowa wokół elewacji kościoła, kwiecień 2023, fot.: K. Korczak.

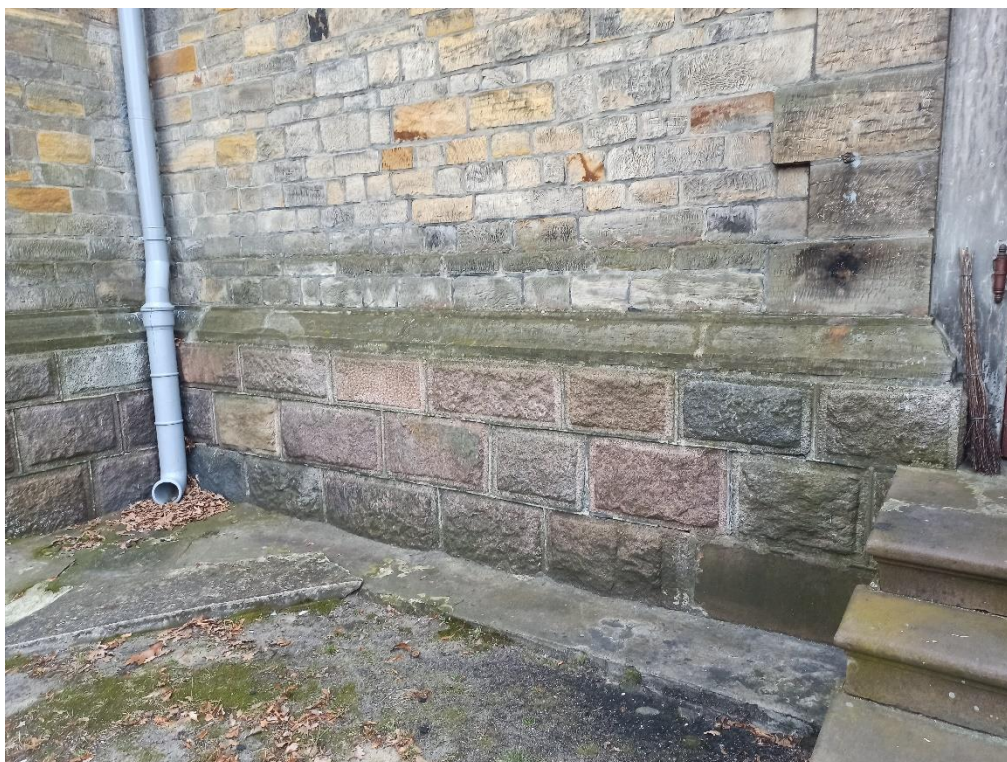
Fot. 22. Kościół w Kraśnicy, cokół granitowy i opaska betonowa przy wejściu do zakrystii, kwiecień 2023, fot.: K. Korczak.

4.6. Spoiny w cokole granitowym uzupełnić zaprawą renowacyjną wapienno-cementową lub wapienno-trasową, np. Optosan TrassNaturstein Fuge NHL, Optosan TrassFuge, Optosan NSR, Remmers FM ZF, Remmers Fugenmortel TK, Remmers FM SAN. Spoiny opracować z wałkiem, tak jak jest obecnie.
