PROGRAM PRAC KONSERWATORSKO-RESTAURATORSKICH

XX-wiecznego prospektu organowego

z kościoła parafialnego p.w. św. Wawrzyńca w Kunicach

Kunice, styczeń 2024 r.

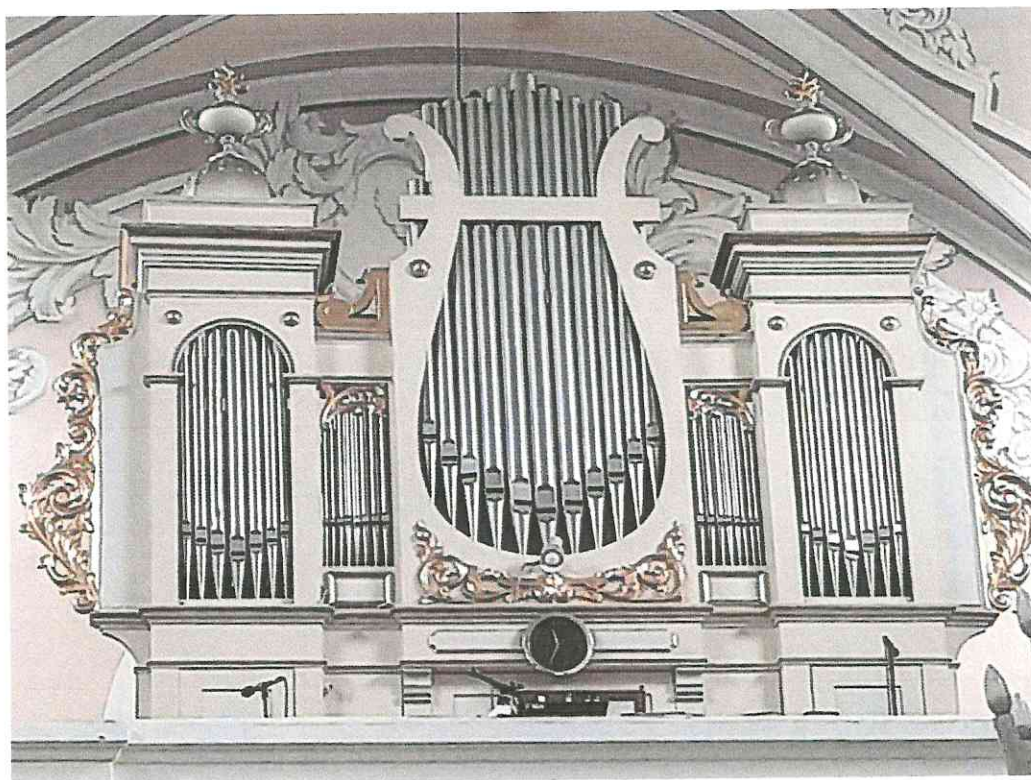
Fot. nr 1
XX wieczny prospekt organowy z kościoła p.w. św. Wawrzyńca w Kunicach. Widok stanu istniejącego obiektu

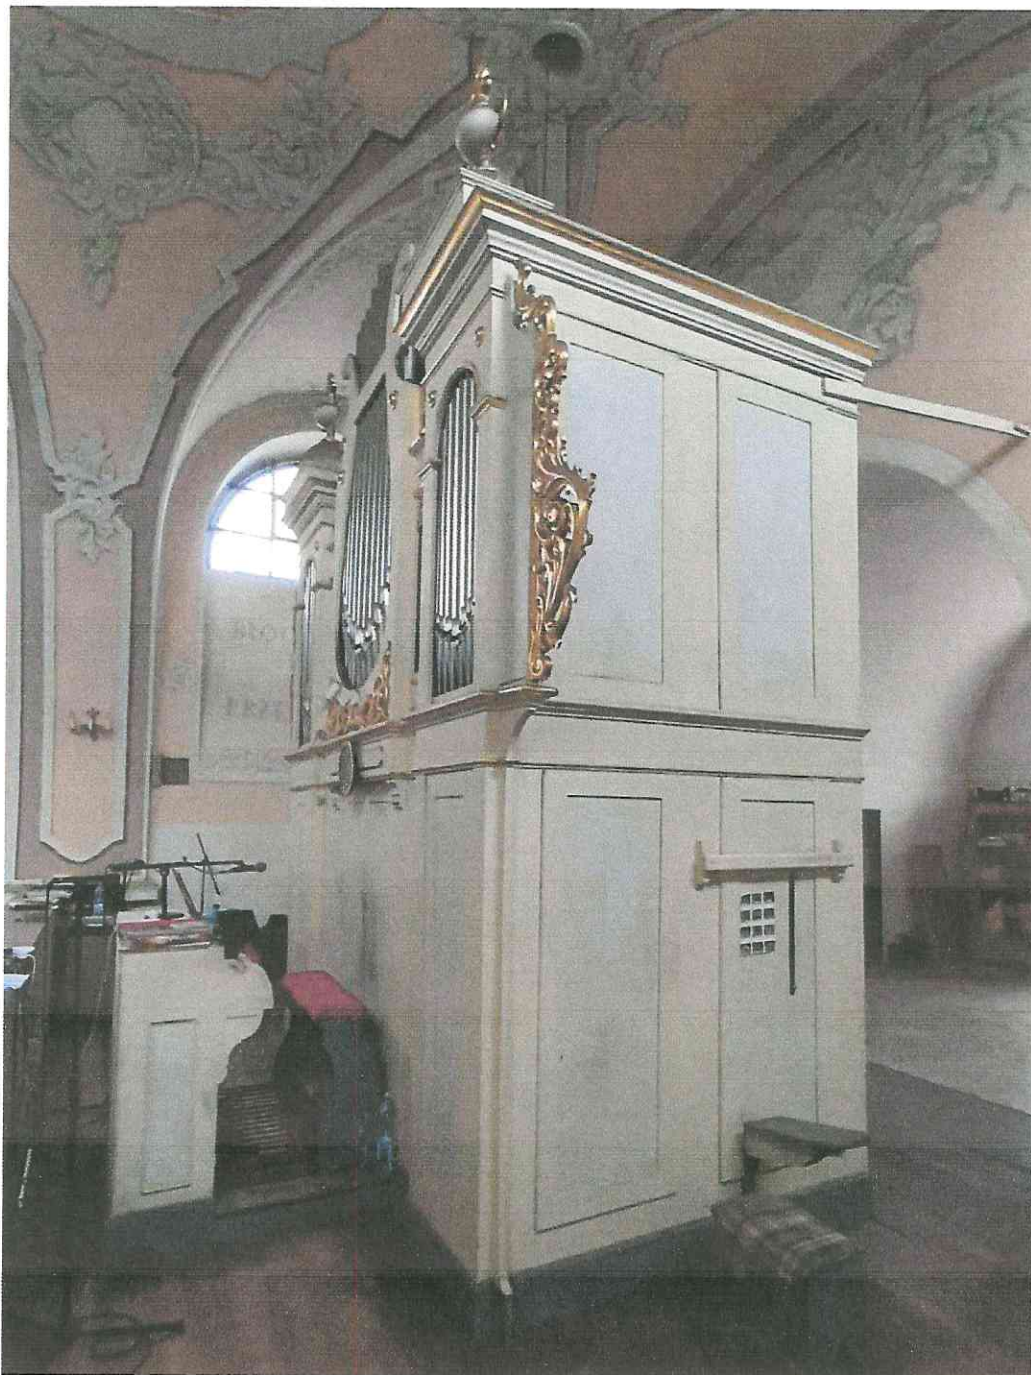
Fot. nr 2
XX wieczny prospekt organowy z kościoła p.w. św. Wawrzyńca w Kunicach. Widok stanu istniejącego obiektu

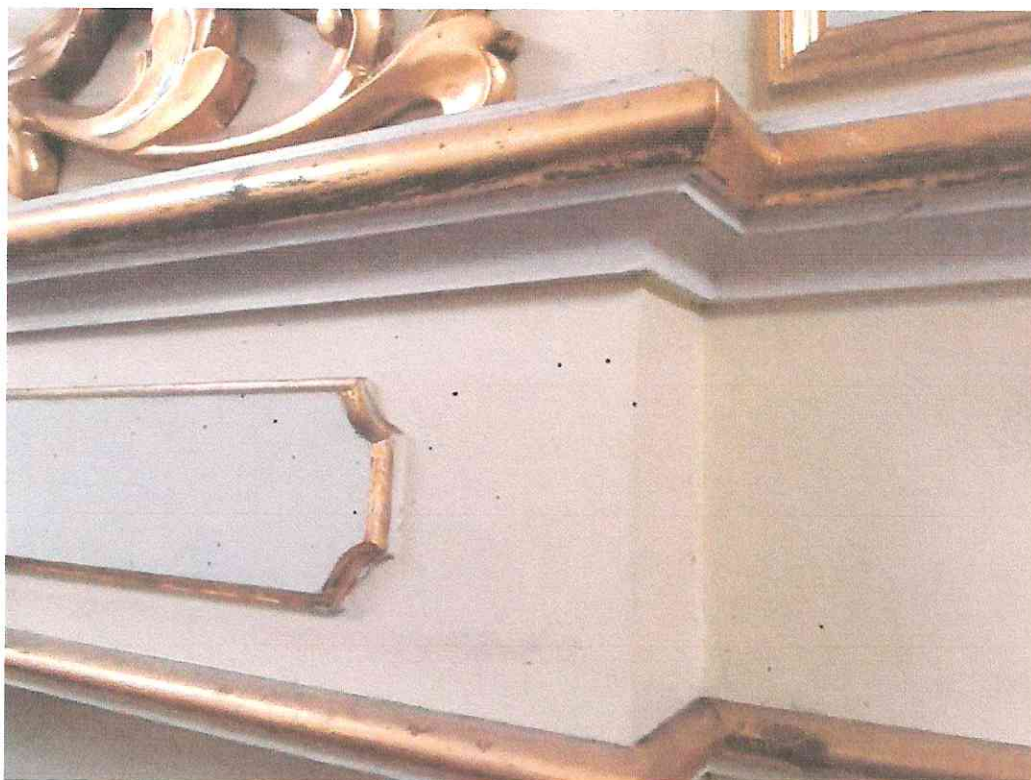
Fot. nr 3

Poważna destrukcja drewna nastąpiła w wyniku działalności drewnojadów technicznych szkodników drewna (Fot. nr 3). Miejscowe otwory potwierdziły obecność insektów, niemniej jednak zakres zniszczeń będzie można ocenić po demontażu poszczególnych elementów obiektów i usunięciu wtórnych przemalowań. Podczas oględzin makroskopowych w miejscach dostępnych nie stwierdzono natomiast występowania rozwoju grzybów oraz pleśni.

XX wieczny prospekt organowy z kościoła p.w. św. Wawrzyńca w Kunicach. Widok charakterystycznych otworów wylotowych korytarzy insektów-technicznych szkodników drewna.

W zakresie konserwacji technicznej zakłada się likwidację drewnojadów, wzmocnienie osłabionej struktury drewna poprzez impregnację, usunięcie zdestruowanych zapraw, uzupełnienie większych ubytków flekami oraz mniejszych kitem trocinowym.

5. Wykonanie zabiegów biobójczych z zastosowaniem skutecznego środka przeciw insektom-technicznym szkodników drewna.
6. Impregnacja wzmacniająca osłabioną strukturę drewna z zastosowaniem roztworu Paraloidu B-72 w mieszaninie w Ksylenu i Acetonu.

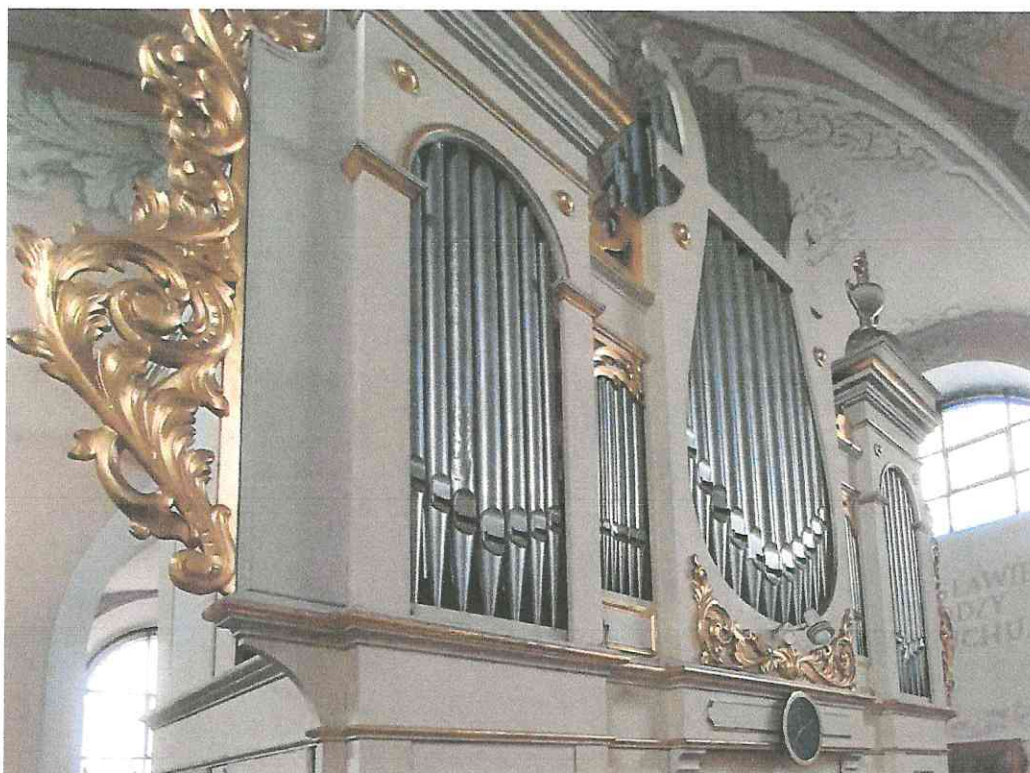
Fot. nr 4

Struktury architektoniczne prospektu organowego utraciły pierwotną estetykę w wyniku nieprawidłowych czynności renowacyjnych polegających na przemalowaniu powierzchni zabytków warstwami olejnymi o jasnych barwach. Ponadto pierwotne złączenia zastąpiono płatkami szlagmetal. Powyższe zabiegi wykonane w końcu XX wieku, podczas odnowienia wnętrza świątyni całkowicie zmieniły autorskie, pierwotne rozwiązania kolorystyczne.

XX wieczny prospekt organowy z kościoła p.w. św. Wawrzyńca w Kunicach. Widok wtórnych przemalowań i warstw pozłotniczych wykonanych płatkami szlagmentalu.

W przypadku części polichromowanych zabytku przewiduje się, że wtórne nawarstwienia olejne zostaną usunięte do oryginalnej warstwy malarskiej, która zostanie uzupełniona metodą scalająco-naśladowczą farbami olejnymi na spoiwie żywicznym lub zrekonstruowana przy małym stopniu jej zachowania.

Ze względu na zniszczenia i niewłaściwą estetykę wtórnych złocień występujących na listwach oraz płaskorzeźbionej ornamentyce proponuje się wykonanie nowych złocień na pulmencie z zastosowaniem złota płatkowego zgodnie z technologią oryginalną.
