## **Renowacja ołtarza głównego Kościoła p.w. św. Mikołaja Bpa w Libiszowie**

**Libiszów 56, 26-300 Opoczno**

**Stan zachowania i technika wykonania, wnioski i założenia konserwatorskie,  
proponowany program prac konserwatorskich. Opracowano i aktualizowano  
dn. 19.03.2024 r.**

**Dokumentacja stanu zachowania ołtarza. Stan z marca 2024 r.**

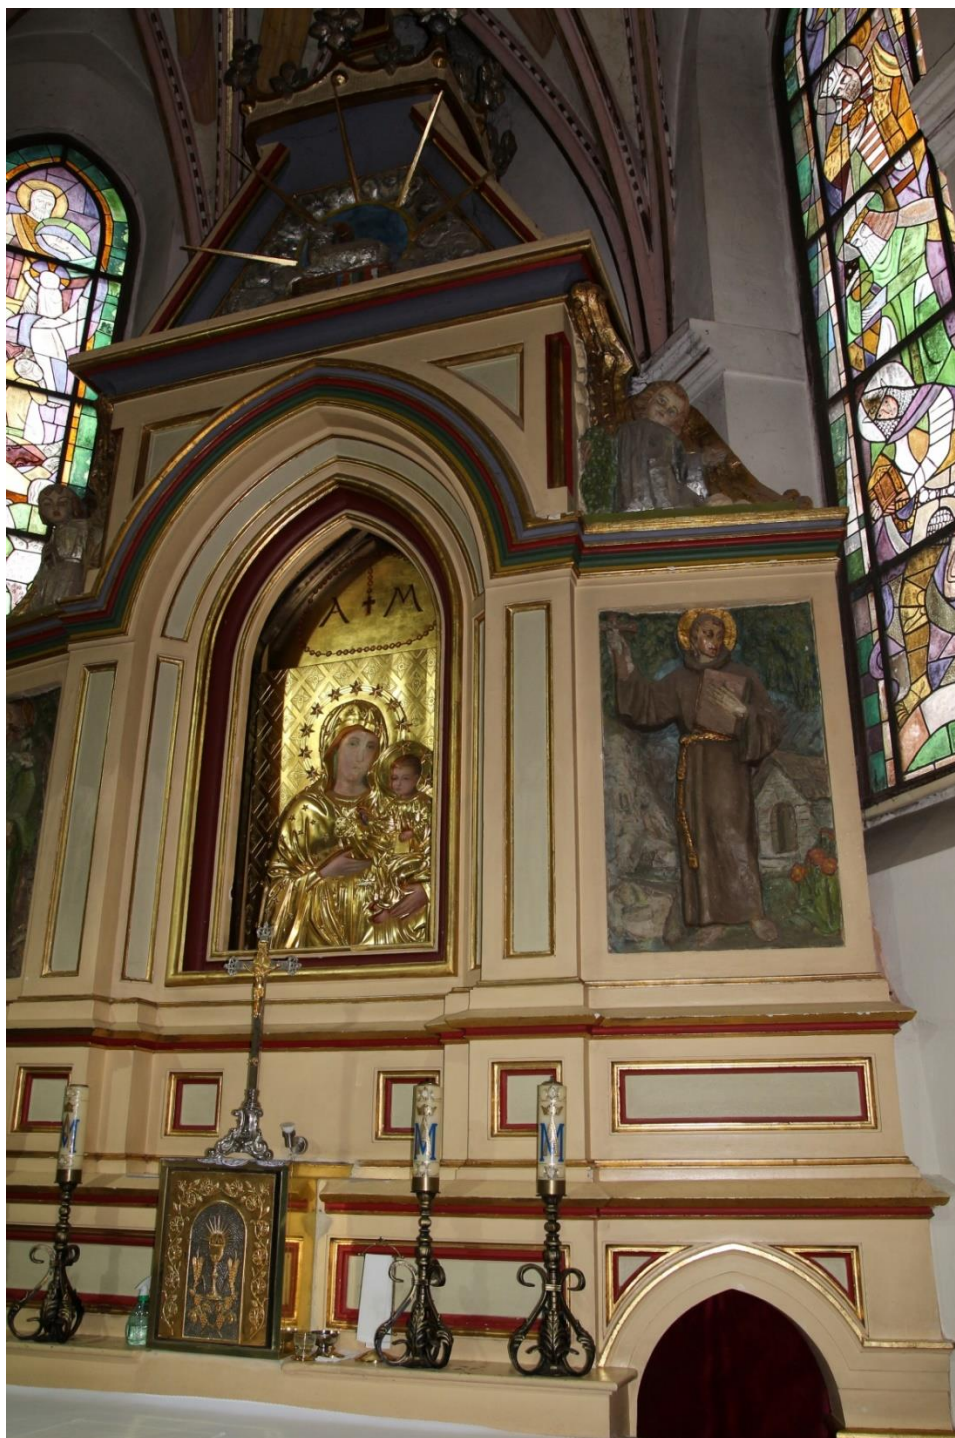
**Ołtarz główny, zbliżenie. Stan przed konserwacją.**

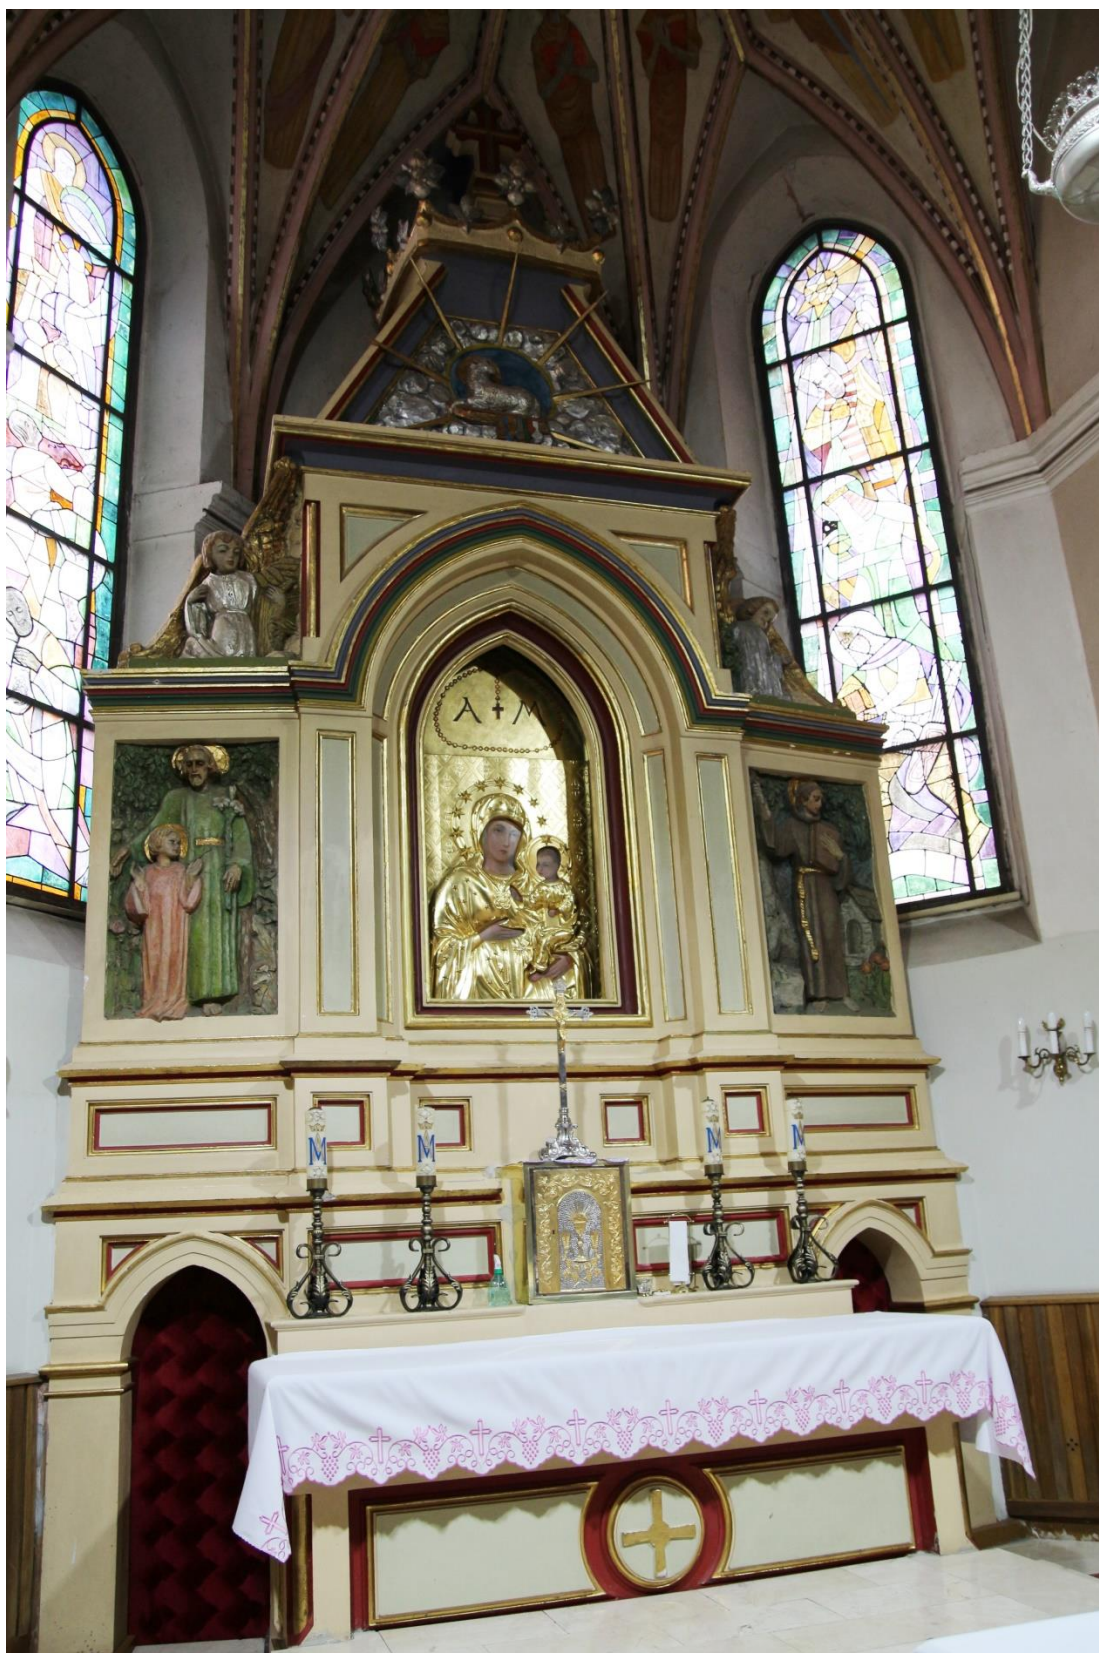
Ołtarz główny, widok ogólny, stan przed konserwacją.

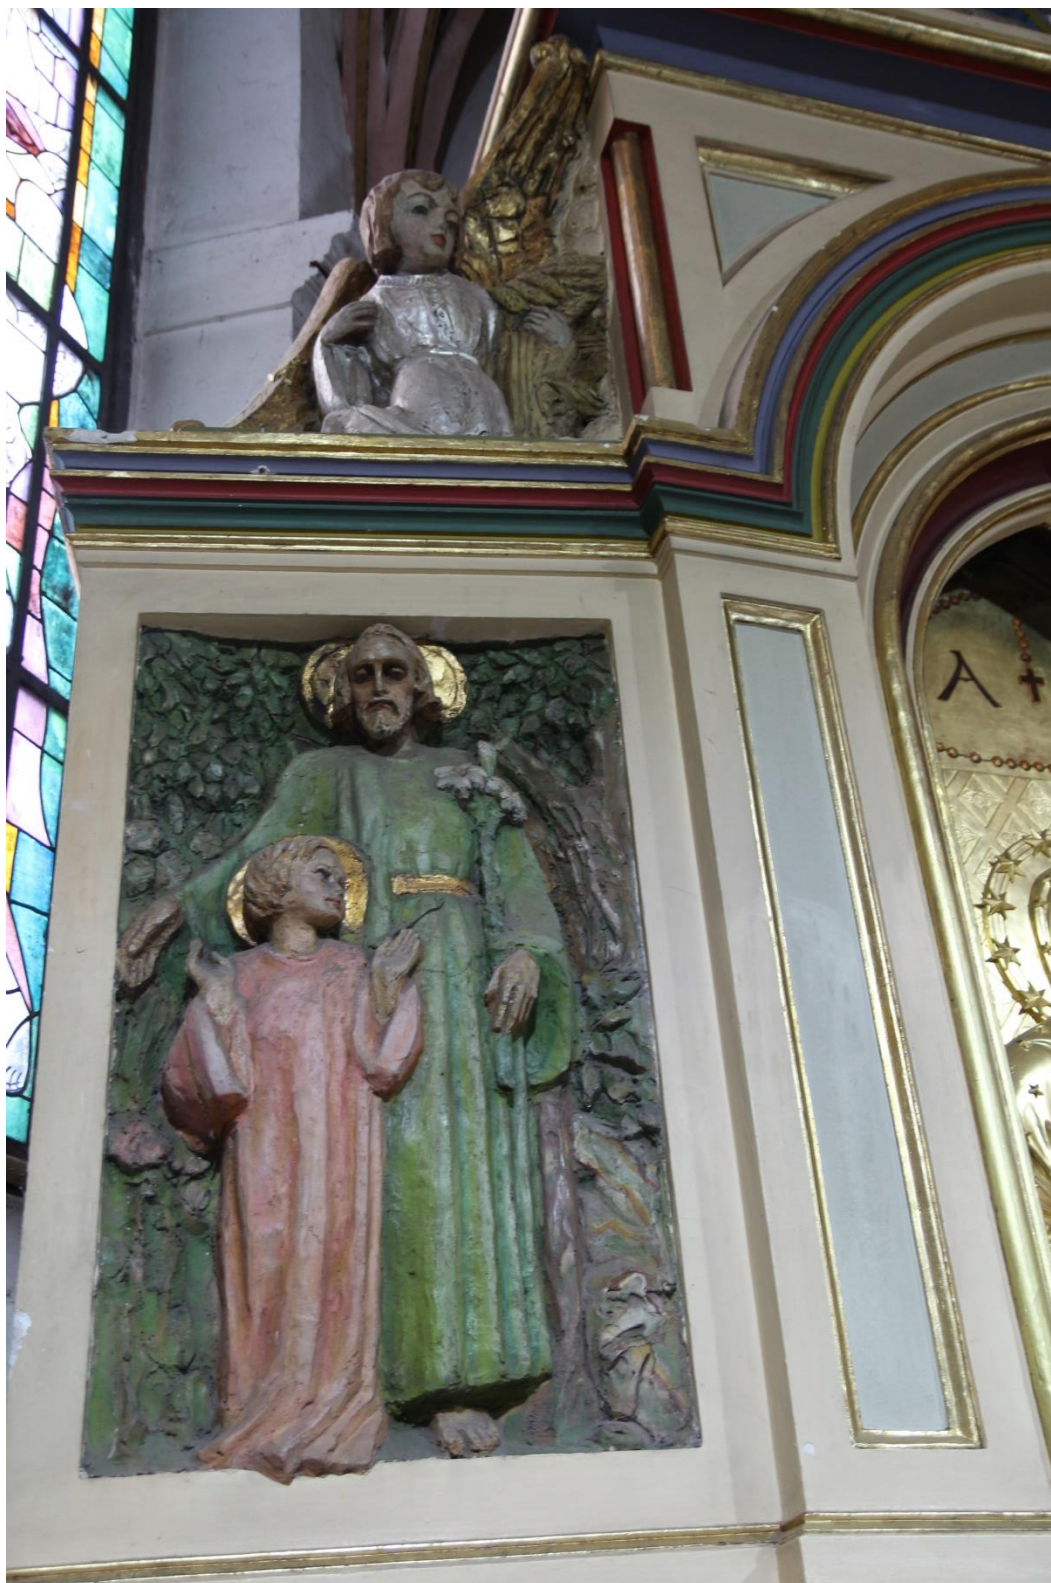
Ołtarz główny, zbliżenie na płaskorzeźbioną płycinę, stan przed konserwacją.

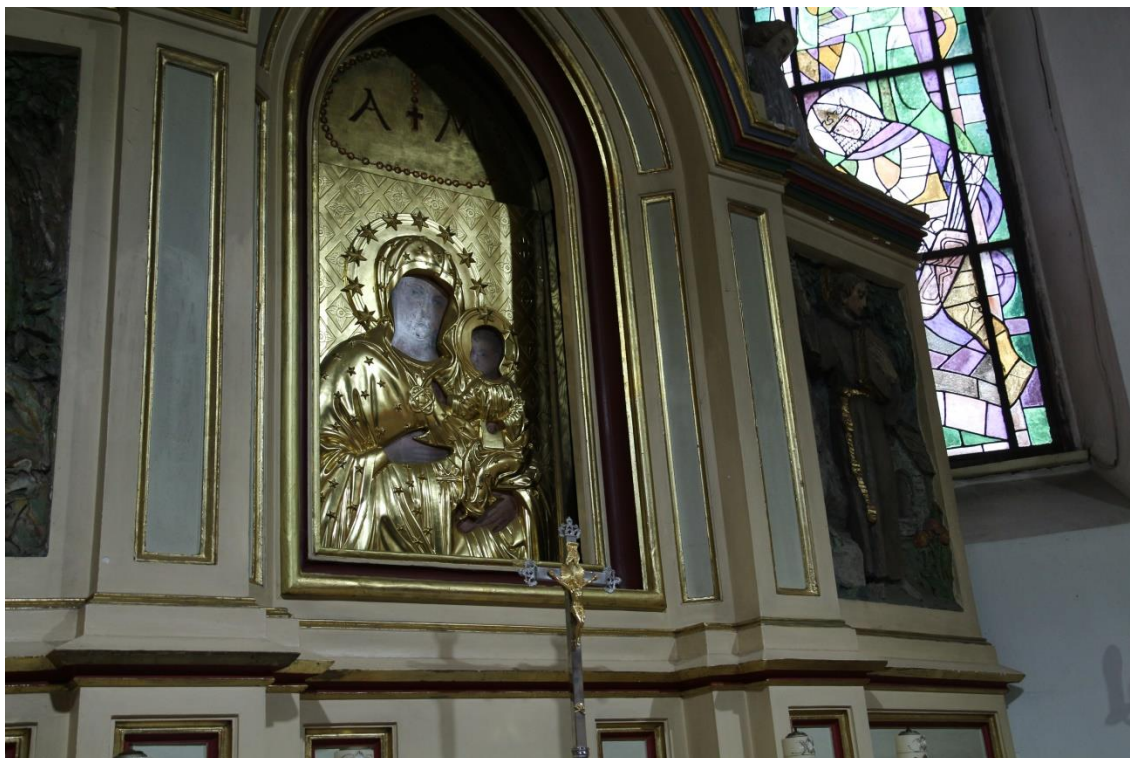
Ołtarz główny, zbliżenie, obraz M. B. Różańcowej, stan przed konserwacją.

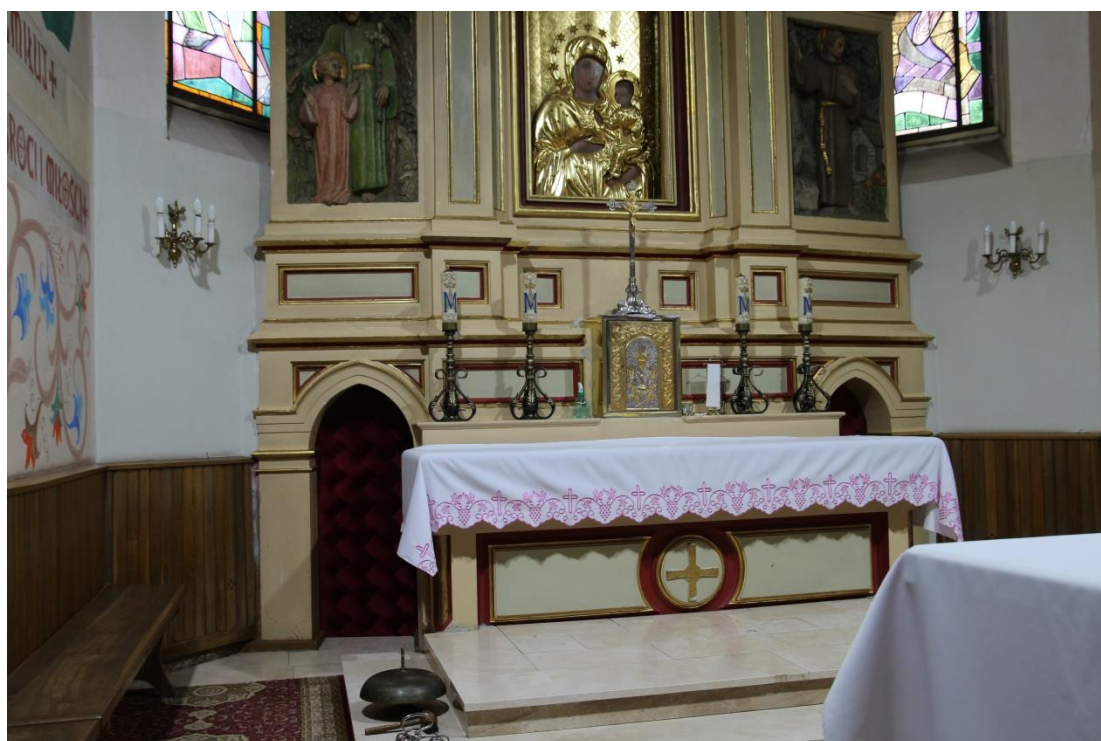
Ołtarz główny, zbliżenie, mensa ołtarzowa, stan przed konserwacją.
