**KOŚCIÓŁ P.W. ŚW. WOJCIECHA W  
KRAŚNICY**

Oczyszczenie i impregnacja elewacji kościoła  
św. Wojciecha Biskupa męczennika w Kraśnicy

**PROGRAM PRAC KONSERWATORSKICH  
DLA RENOWACJI ELEWACJI KOŚCIOŁA**

WARSZAWA, LUTY 2024

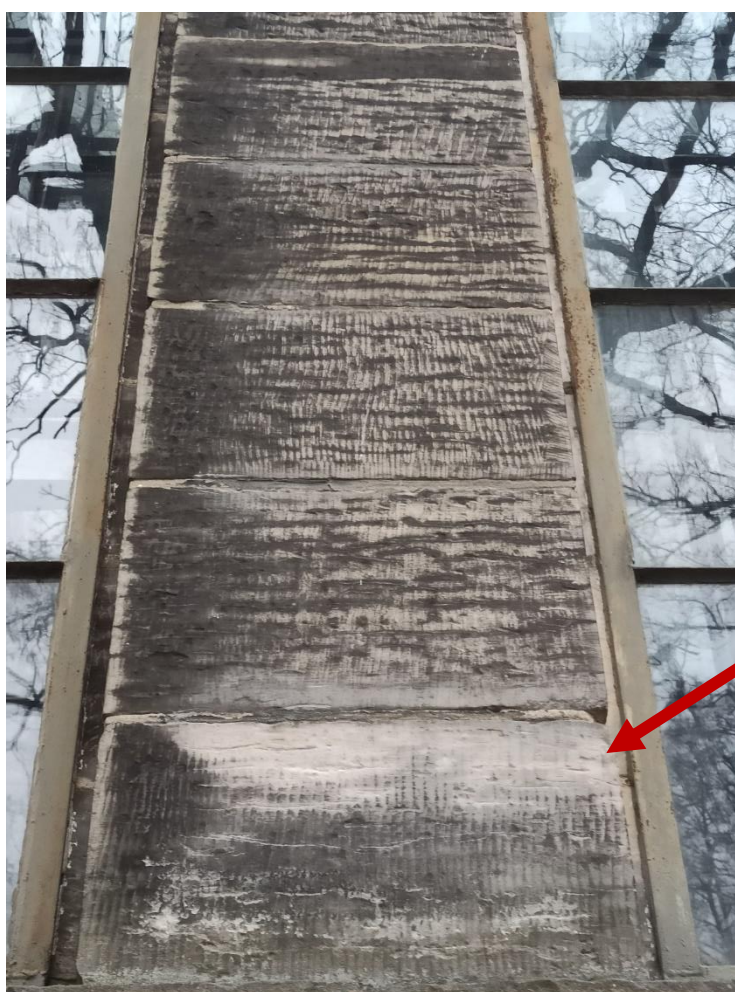
Czarne nawarstwienia na powierzchni elewacji spowodowane są osiadaniem pyłów z zanieczyszczeń powietrza. Osypywanie się powierzchni kamiennej pod naciskiem paznokcia jest skutkiem wieloletniego fizykochemicznego działania wody opadowej (deszcz, śnieg, mgła), w której zawarte są rozpuszczalne sole. Woda dostająca się w głąb skały w okresie zimowym cyklicznie zamarza i rozmarza. Zamarzanie powoduje zwiększenie objętości cząsteczek wody, które rozsadzają zewnętrzne partie kamienia. Podobne działanie mają sole, które pod wpływem zmian wilgoci krystalizują, powiększając swoją objętość.

*Fot. 1. Ciemne nawarstwienia na powierzchni obramowań okiennych. W dolnym ciosie zaznaczona jest dezintegracja strukturalna wierzchniej warstwy kamienia.*

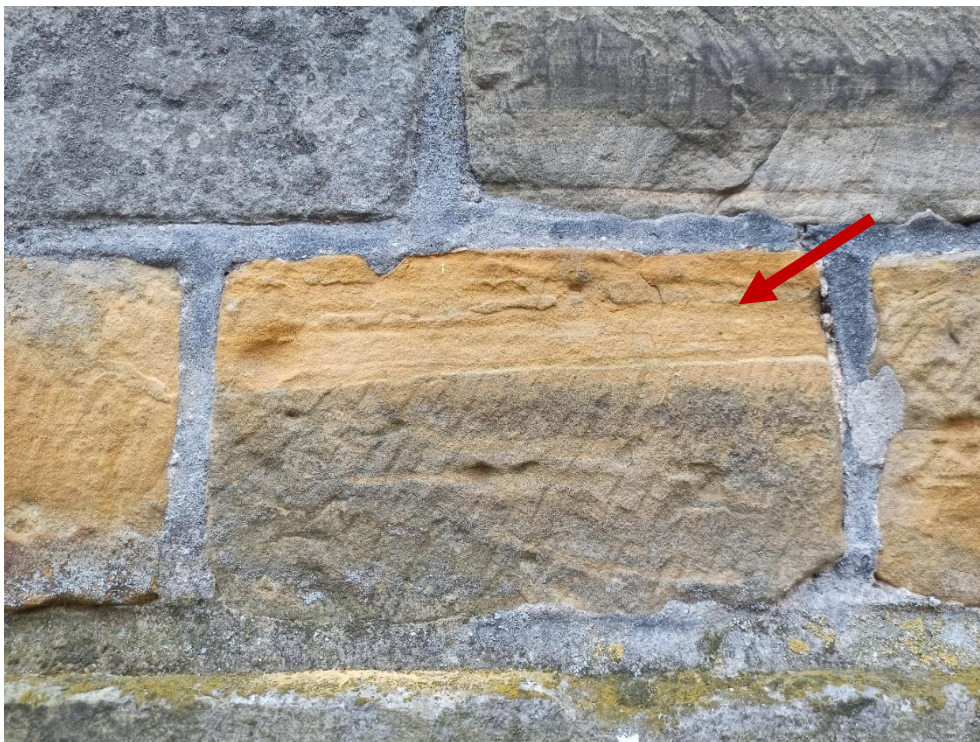
Fot. 2. Cios piaskowcowy z widoczną dezintegracją strukturalną wierzchniej warstwy kamienia.

3.1. Miejsca osłabione, osypujące się wzmocnić preparatem do wzmacniania kamienia **niehydrofobizującym** na bazie estrów kwasu krzemowego, np. Remmers KSE, KEIM Silex-OH. W przypadku stosowania preparatów dwuetapowych (Remmers KSE 100, 300) najpierw nakładać środek o słabszym stężeniu, a następnie o mocniejszym. Suchą i czystą powierzchnię nasączać w odstępach co ok. 10 min., za pomocą szczotki lub pędzla, metodą „mokre w mokre” aż do ustania chłonności. Preparat nakładać obficie, jednak wcześniej odsączyć delikatnie nadmiar o ścianki słoiczka/pojemnika. Niewchłonięty preparat natychmiast usunąć, by nie powstały skorupki lub zeszkleńca.

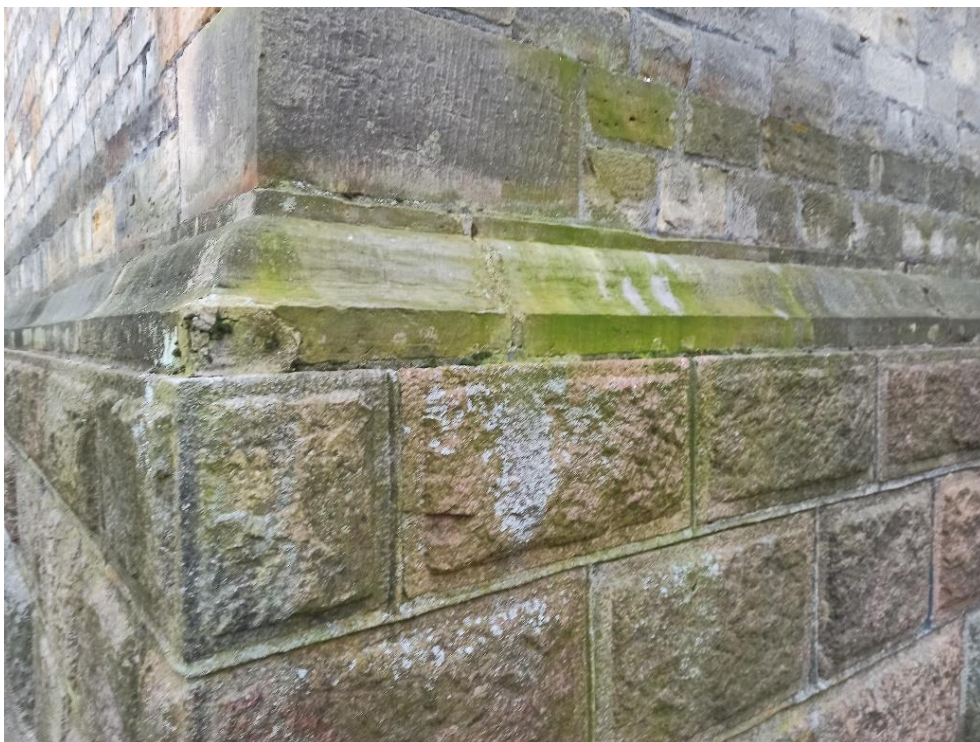
Kolejną przyczyną zniszczeń jest woda opadowa. Woda odbijająca się od powierzchni betonowej opaski wokół kościoła stale opryskuje elementy granitowe cokołu, sprzyjając powstawaniu i utrzymywaniu się wilgoci oraz w konsekwencji korozji biologicznej w postaci porostów i mchów obrastających kamień. Nawarstwienia biologiczne, poza względami estetycznymi, niszcząco działają na elementy piaskowcowe, utrzymując wilgoć i wczepiając się w nie, co w dłuższej perspektywie znacznie przyspiesza erozję surowca kamiennego.

Fot. 3. Porażenie biologiczne cokołu i dolnej partii wątku piaskowcowego.

cokołową, pokryć preparatem biobójczym do usuwania grzybów i glonów w materiałach budowlanych, bezpiecznego dla piaskowca i nie wprowadzającego do obiektu niszczących soli (np. BFA Remmers, Remmers Adolit M). Nanosić opryskiem lub z pędzla i powtarzać aż do usunięcia widocznej korozji. Po każdym oprysku odczekać 12h, po czym oczyścić mechaniczne martwe zarodniki i nałożyć kolejną warstwę preparatu.

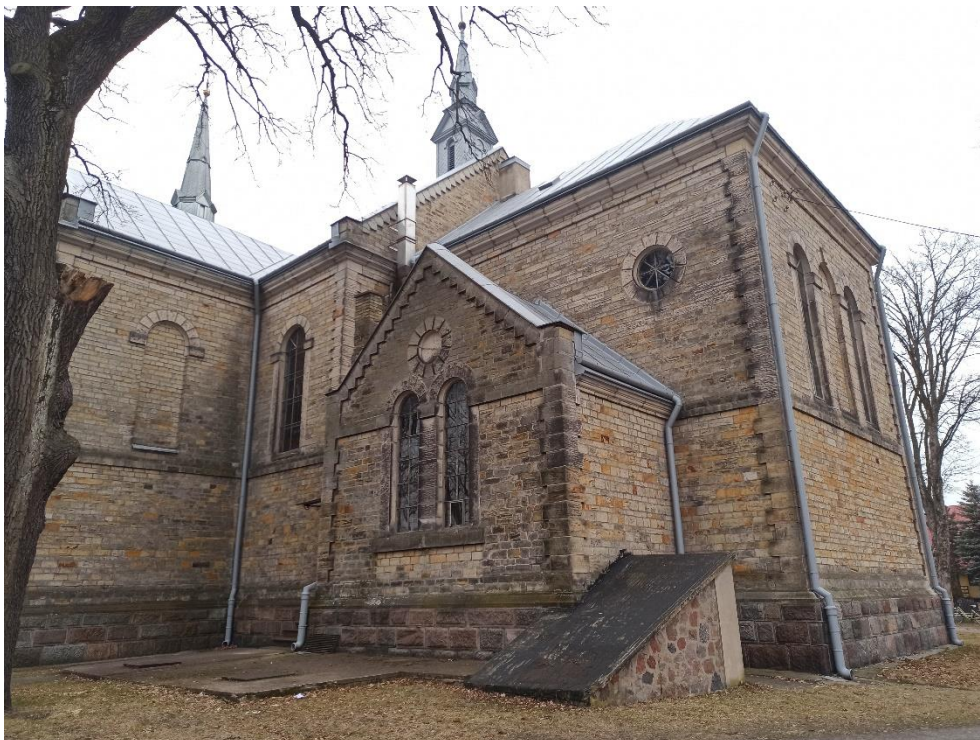
Ponadto niekonsekwentnie wykonane koryta odprowadzające wodę (niektóre wykonane w postaci żłobień w betonie, niektóre w postaci spadku opaski betonowej, niektóre jako koryto w gruncie) są zbyt krótkie i prawdopodobnie w czasie deszczu woda gromadzi się w bliskim otoczeniu kościoła i może przenikać do muru.

*Fot. 4. Rury spustowe zakończone krótkimi kolankami i prawdopodobnie niewydolnie ukształtowane odpływy betonowe i w korycie w gruncie powodują gromadzenie się wody wokół kościoła.*

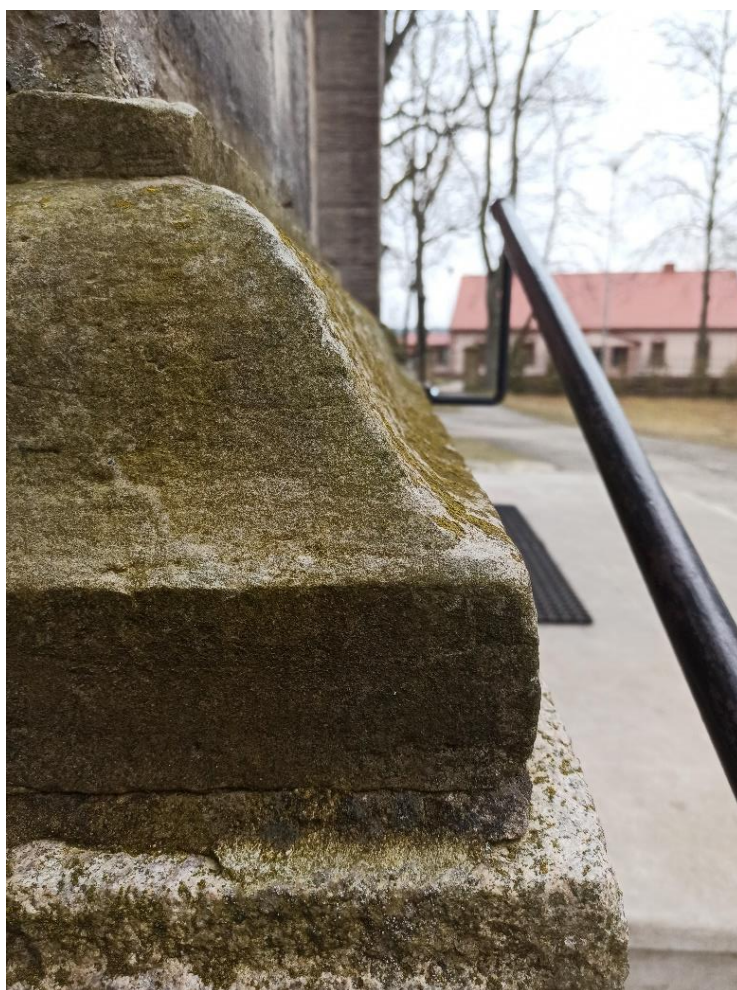
*Fot. 5. Porażenie biologiczne na piaskowcowym gzymsie cokółowym.*

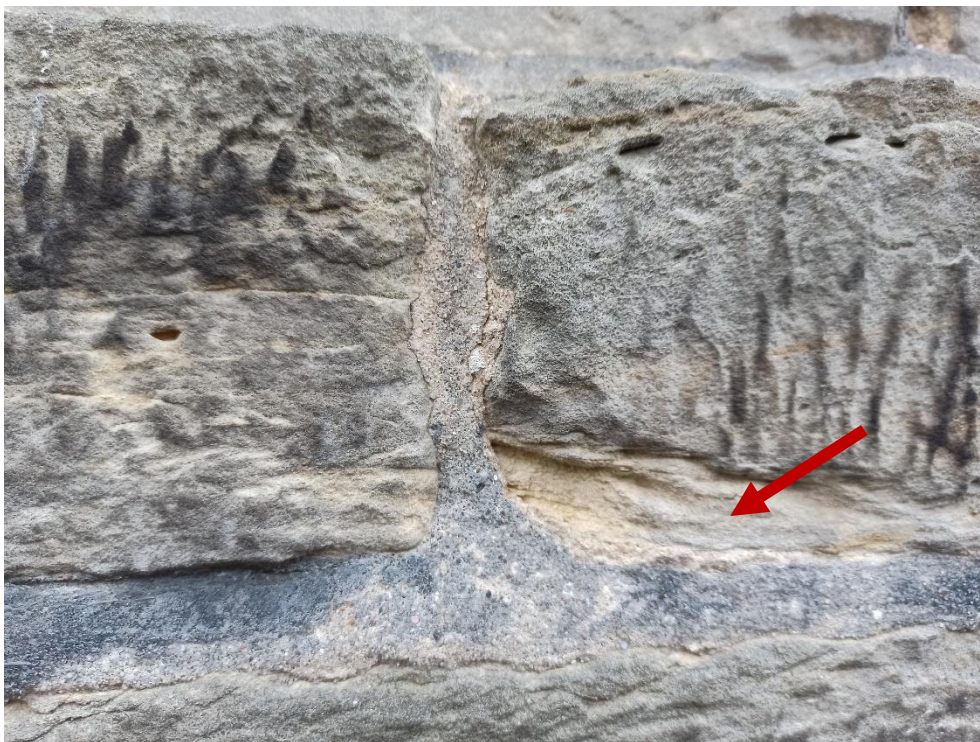
Kolejnym czynnikiem, przyspieszającym degradację okładzin kamiennych jest zaprawa cementowa, zastosowana podczas prac naprawczych w przeszłości. Zaprawa o spoiwie z cementu portlandzkiego charakteryzuje się dużo mniejszą porowatością i zdolnością kapilarnego przemieszczania wody oraz dużo większą mrozoodpornością i wytrzymałością mechaniczną w stosunku do piaskowca, co przyspiesza proces niszczenia kamienia. Większa szczelność zaprawy utrudnia odpływ wilgoci, która zbiera się na zewnętrznych krawędziach elementu kamiennego. W następstwie obserwuje się wykruszanie krawędzi na obwodzie lica kamienia. Niszczeniu ulega kamień, a nie, jak w przypadku zaprawy słabszej (tradycyjnie wapiennej) – spoina, którą można uzupełniać. Efekt ten zaobserwowano w dolnych partiach muru i bez wymiany spoiny problem będzie narastał i przyspieszał proces niszczenia budulca kamiennego. W miejscach, gdzie rozpad kamienia spowodował utratę spoistości, zaprawa cementowa traci przyczepność, powstają szczeliny, przez które penetruje woda, a następnie

Fot. 6. Osłabianie się warstwy powierzchniowej kamienia na skutek blokowania odpływu wilgoci przez spoinę cementową.

4.1. Luźne i uszkodzone spoiny z zaprawy cementowej należy usunąć mechanicznie za pomocą ostrych dłut, szczotek ze stali nierdzewnej, skalpeli, noży szewskich.

4.5. Wypełnić spoiny zaprawą renowacyjną na bazie wapna, **bezcementową**, np. Remmers FM ZF lub Optosan TrassNaturstein Fuge NHL. W przypadku głębokiego ubytku spoiny, nakładać partiami, zadrażniając pierwszą warstwę i pozwalając jej wstępnie związać. Sezonować spoiny, regularnie zraszając je wodą (nie moczyć!) aż do pełnego związania. Kolor zaprawy spoinującej mur piaskowcowy dobrać do zachowanej oryginalnej zaprawy (fot. w dokumentacji fotograficznej). Spoiny opracować na płasko, do głębokości ok. 2-3 mm w głąb lica muru – tak jak jest obecnie.

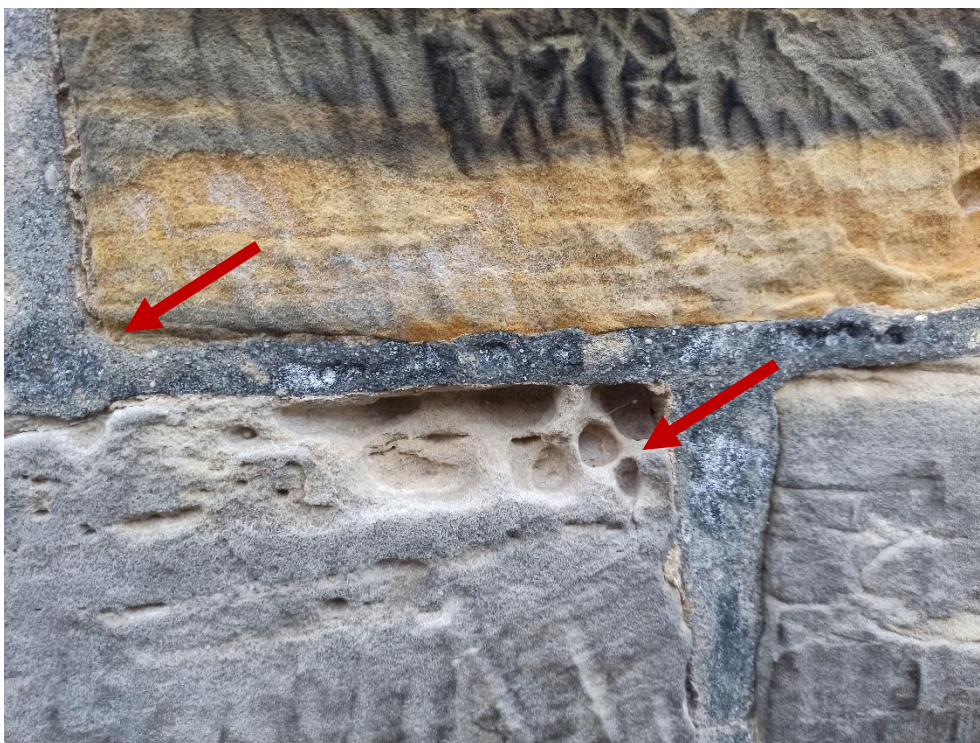
Fot. 7. Osłabianie się warstwy powierzchniowej kamienia na skutek blokowania odpływu wilgoci przez spoinę cementową.

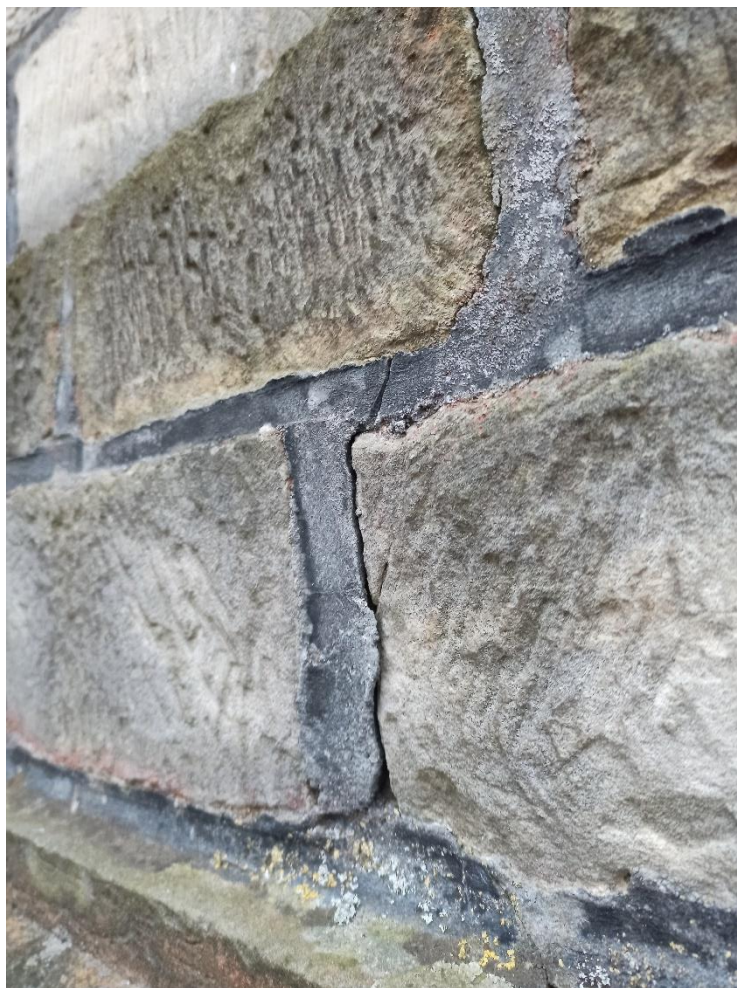
cementowe uzupełnienia fragmentami odpadają. Ponadto chłodna barwa zaprawy na bazie cementu, niedopasowana do ciepłych tonów piaskowca, pogarsza walory wizualne zabytku.

*Fot. 8. Pękanie i odpadanie spoiny cementowej. Powstawanie szczelin, wpuszczających wodę do środka.*

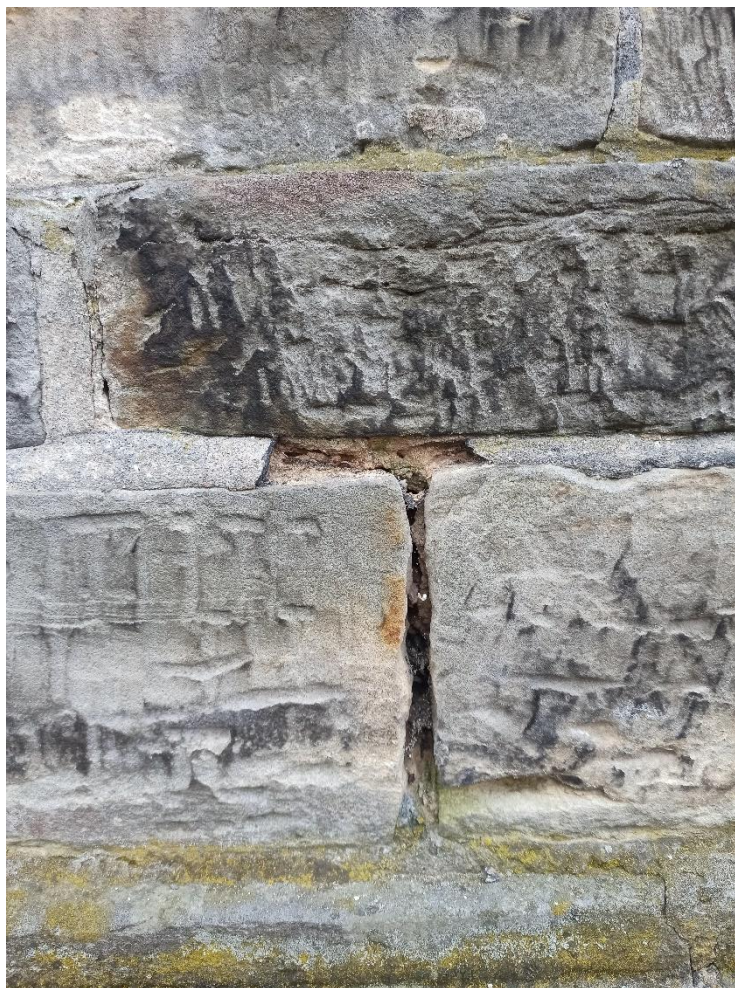
Fot. 9. Pękanie i odpadanie spoiny cementowej. Powstawanie szczelin, wpuszczających wodę do środka.

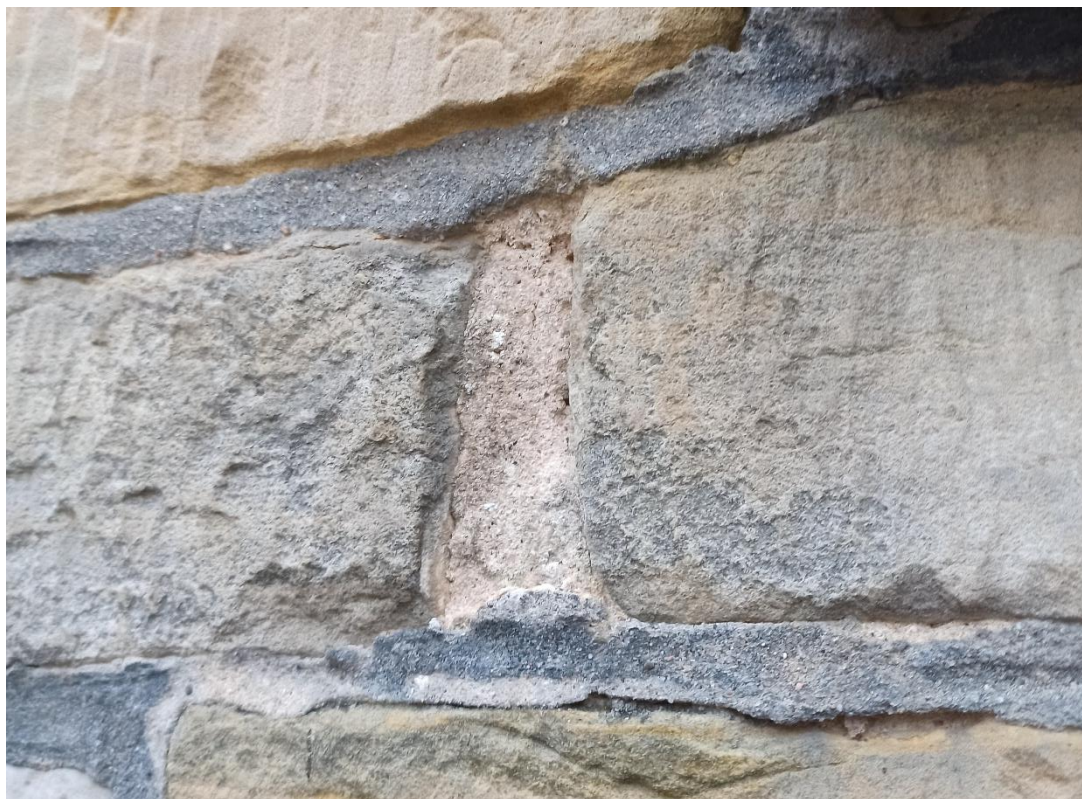
Fot. 24. Kościół w Kraśnicy, oryginalna spoina wapienna pod wtórną cementową, kwiecień 2023, fot.: K. Korczak
