## **Renowacja ołtarza głównego Kościoła p.w. św. Mikołaja Bpa w Libiszowie**

**Libiszów 56, 26-300 Opoczno**

**Stan zachowania i technika wykonania, wnioski i założenia konserwatorskie,  
proponowany program prac konserwatorskich. Opracowano i aktualizowano  
dn. 19.03.2024 r.**

**Dokumentacja stanu zachowania ołtarza. Stan z marca 2024 r.**

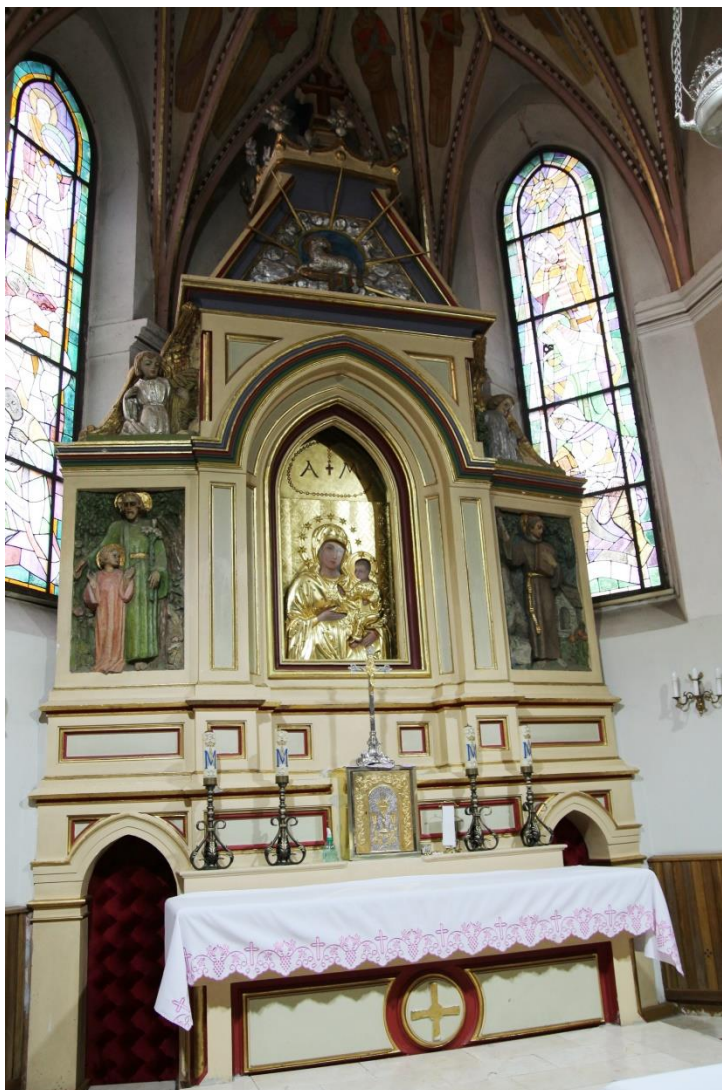
**Ołtarz główny**

Stan zachowania ołtarza głównego należy określić jako wymagający konserwacji technicznej i estetycznej. Ołtarz jest typem ołtarza murowanego. Zbudowany jest z czerwonej cegły ceramicznej na zaprawie wapienno-piaskowej. Lico ołtarza pokryto następnie narzutem wapienno-piaskowym. Wykonane w nim profile i zdobienia-jak kapitele, gzymsy i wałki pokryte zostały szlagmetalem w technice złączenia na mikstion. Boczne płaskorzeźby są polichromowane. Przedstawiają po prawej str. postać św. Franciszka, po lewej -św. Józefa. Płyciny ołtarza pokryte są obecnie monochromią w kolorze ecru. Należy wykonać odkrywki schodkowe w celu identyfikacji pierwotnej kolorystyki (wg zaleceń urzędu WUOZ w Łodzi).Powierzchnia całego ołtarza jest zakurzony, warstwy barwne pociemniałe na skutek naturalnych procesów starzeniowych oraz wpływu promieniowania UV. Rama wewnętrzna ołtarza głównego wykonana jest z drewna i pokryta oryginalnie gruntem klejowo-kredowym, pozłocona w technice tradycyjnej złotem płatkowym na pulmentach, obecnie pokryta wtórnie złotem. Obraz Matki Boskiej Różańcowej zasłaniany jest obrazem św. Mikołaja. Na elementach drewnianych ołtarza widoczne są ślady żerowania owadów. W latach 70-tych XX w. wszystkie licowe powierzchnie ołtarza zostały przemalowane i przezłoczone szlagmetalem. Osłabiony tynk wymaga w wielu partiach podklejenia oraz impregnacji w celu poprawy jego kohezji i adhezji do podłoża. We wnętrzu panuje podwyższona wilgotność z powodu nie zastosowania warstw izolacyjnych na etapie wnoszenia świątyni. Tabernakulum ołtarza głównego jest młodsze, powstało w latach 60-tych XX w.
